平成 17 年函審第 36 号

漁船第十一萬漁丸防波堤衝突事件

言 渡 年 月 日 平成 18 年 1 月 17 日

審 判 庁 函館地方海難審判庁（西山烝一，弓田邦雄，野村昌志）

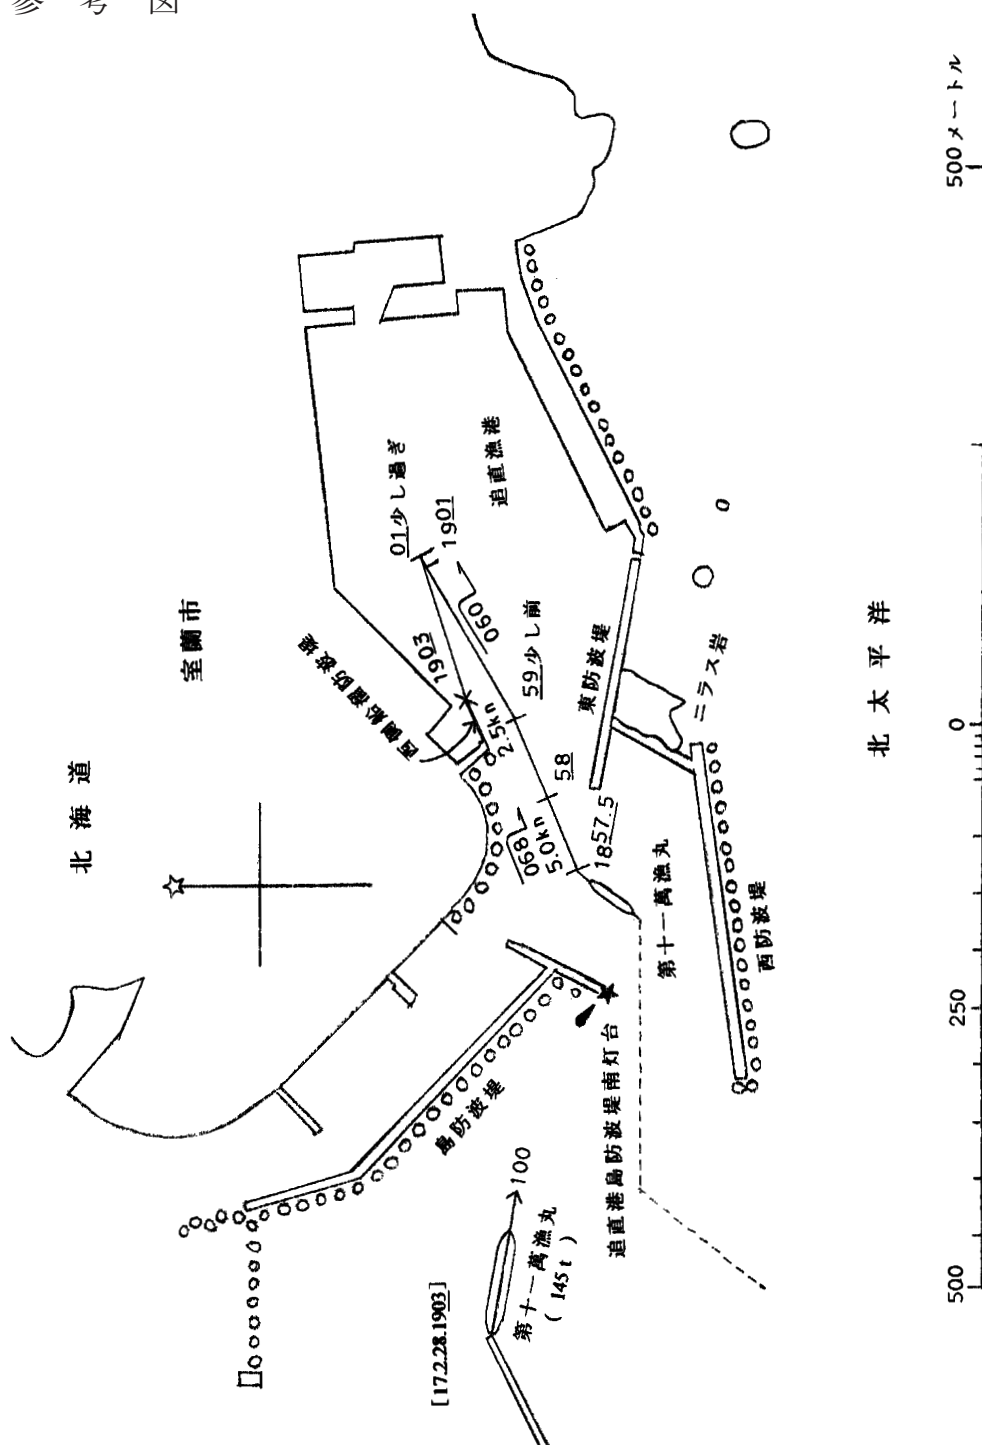
参 考 図

A受審人は、漁ろう長とともに、変節ダイヤルの操作を繰り返していたものの、依然、変節操作が不能となったまま、正常に戻らず、事態が危険な状況に向かっていることを認め、ようやく甲板上にいた乗組員に機関長に連絡するよう指示したが、不具合の内容を伝えなかったことから、適切な情報が伝わらないでいるうち、萬漁丸は、後進のまま続航し、19時03分島防波堤灯台から065度285メートルの西側船溜防波堤先端に、船首が100度を向いた右舷船尾端が衝突した。
